Asunto: Remisión de copias certificadas de Opiniones Técnicas de Indicadores de Riesgo en materia de Protección Civil emitidos para los inmuebles ubicados en calle Camino de la Unión números 5, 7 y 9, afectados por ocurrencia de socavón.

**Asunto:** Opinión Técnica de Indicadores de Riesgo en materia de Protección Civil para el inmueble ubicado en calle Camino de la Unión número 7.

Opinión Técnica de Indicadores de Riesgo en materia de Protección Civil

Inmueble de vivienda habitacional unifamiliar ubicado en calle Camino de la Unión número 7, colonia Providencia, alcaldía Gustavo A. Madero, c. p. 07550.

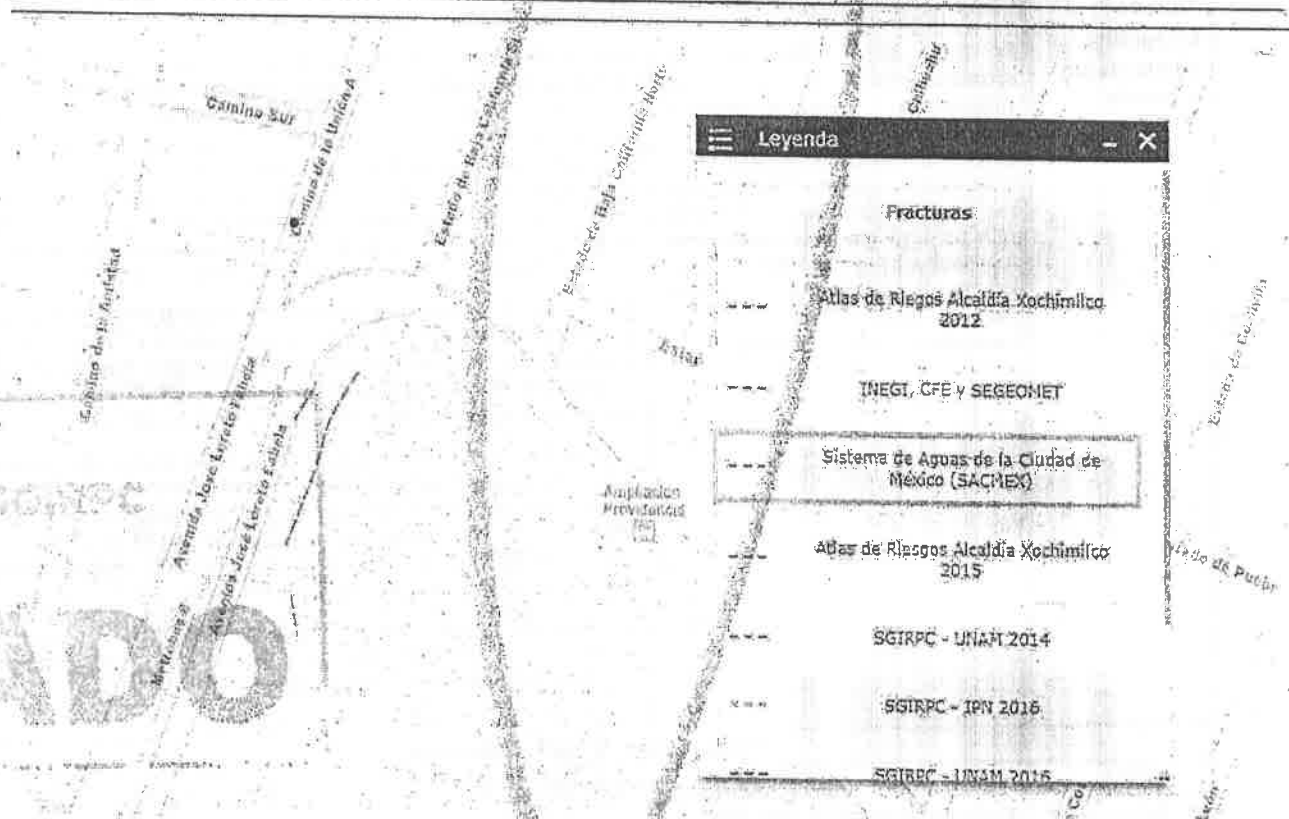
Mapa 1. Fracturas localizadas a aproximadamente 60 m de la ubicación del inmueble.

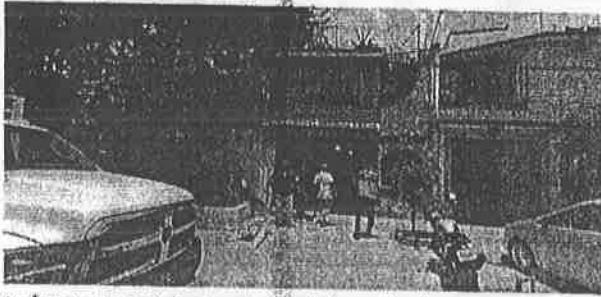
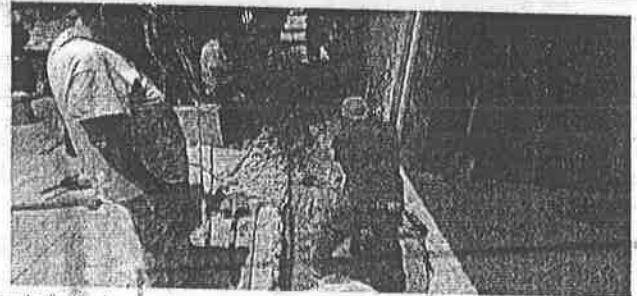
Imágenes 1 y 2. Fachada principal del Inmueble afectado por socavación; trabajos en banqueta por operativos de SACMEX para ubicar instalaciones de aguas negras.

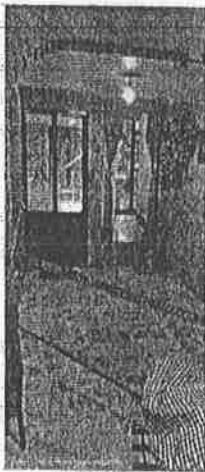
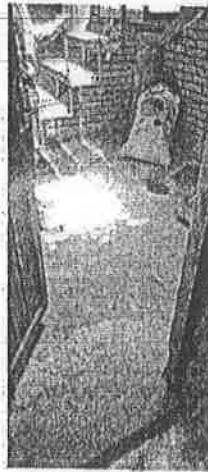
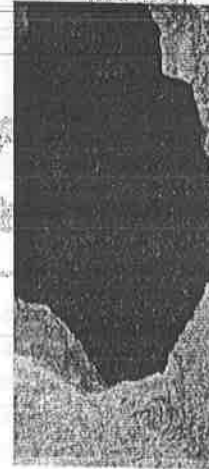
Imágenes 3, 4 y 5. Vista al interior de la vivienda afectada con espacios ya delimitados con cinta plástica; patio donde se ubica la perforación del piso de concreto sobre el socavón y acercamiento al interior del socavón.

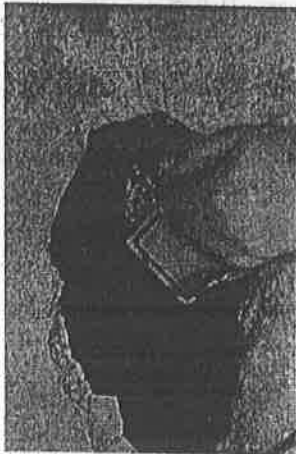
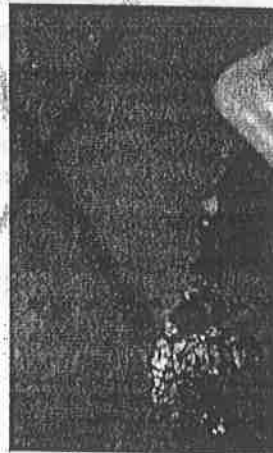
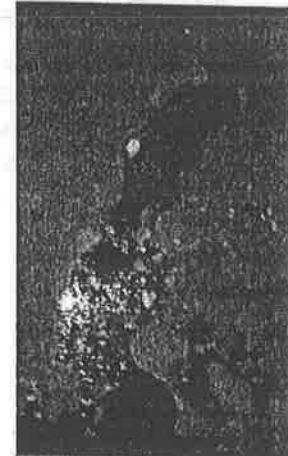
Imágenes 8, 9 y 10. Identificación de espejo de agua al interior de la afectación subterránea; riachuelo de aguas negras de colector afectado; material térreo producto de desprendimientos de subsuelo.

2. Realizar una revisión del sistema de drenaje, así como de la red de agua potable en el sitio, a fin de localizar fracturas o desperfectos, ya que estos pueden estar relacionados con las filtraciones encontradas dentro del socavón.

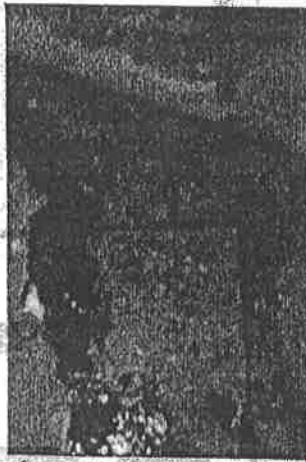
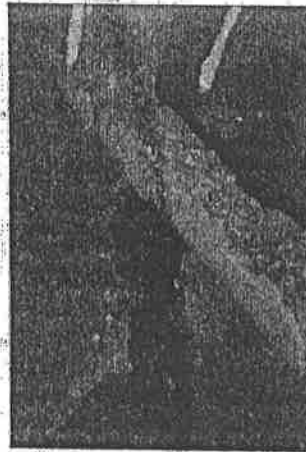
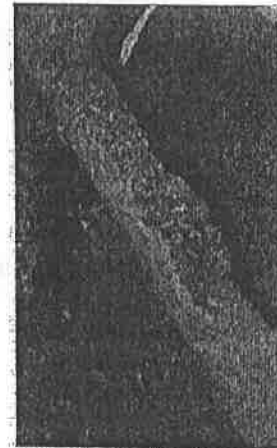
Imágenes 11, 12 y 13. Presencia de tubería de agua potable en zona afectada; vista de tubería de A-P sin terreno de apoyo y en funcionamiento.

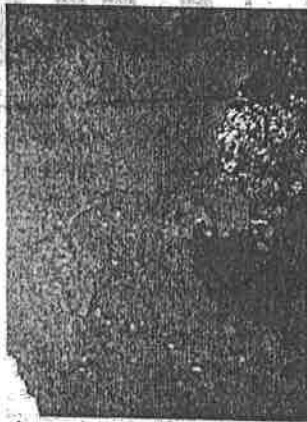
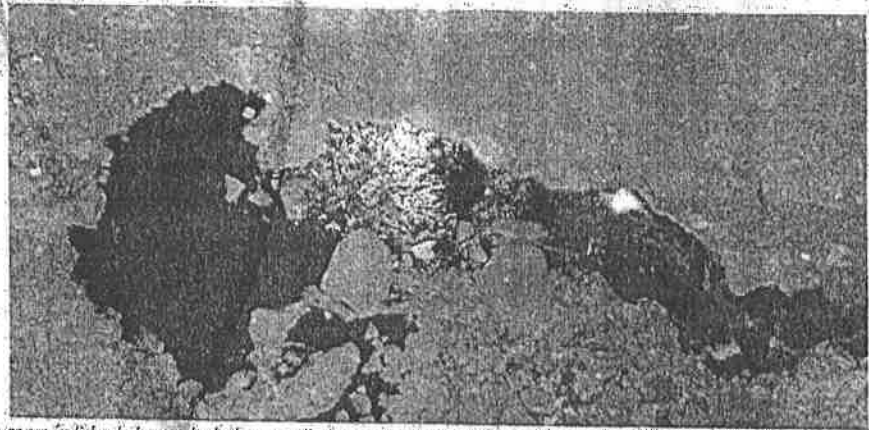
Imágenes 14 y 15. Paredes del socavón con pérdida de humedad; desprendimiento de material terrazo de paredes del área afectada.

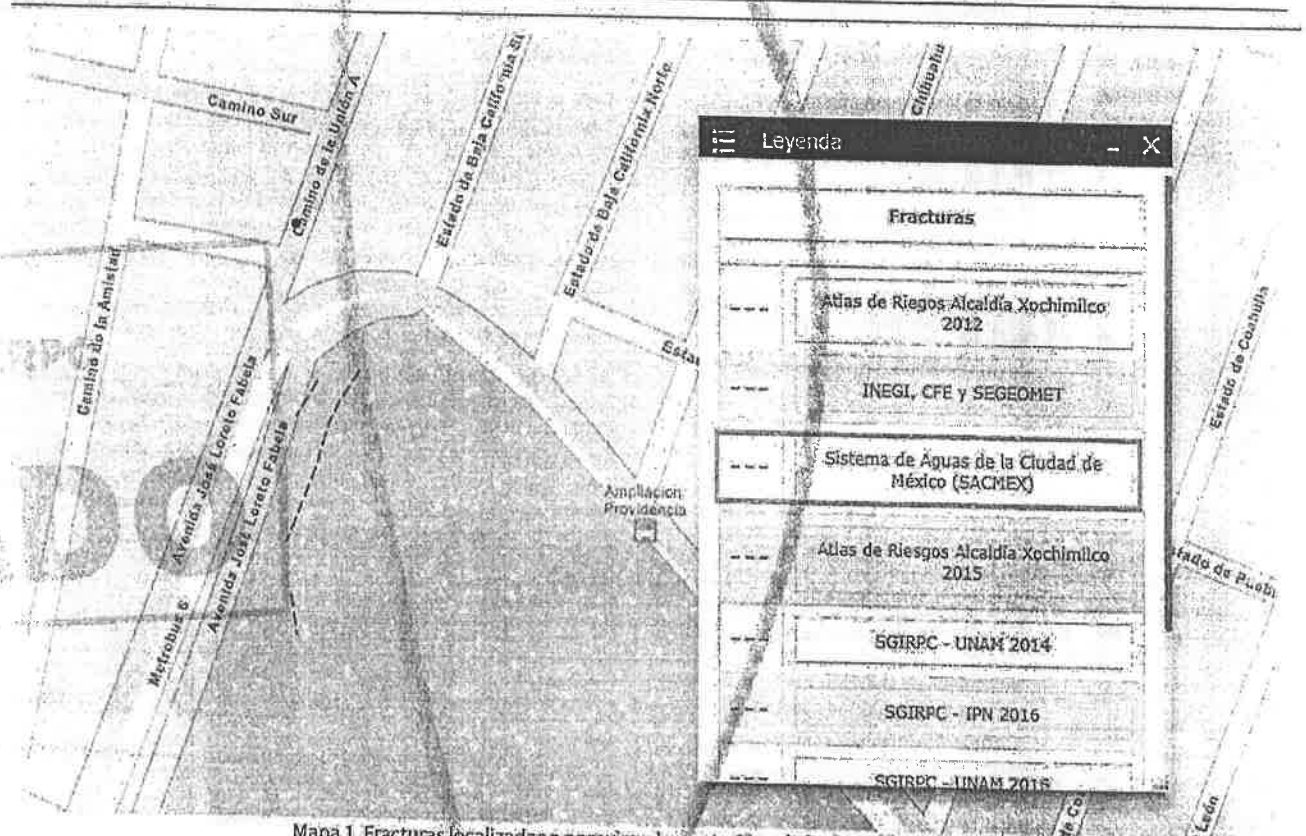
Mapa 1. Fracturas localizadas a aproximadamente 60 m de la ubicación del inmueble.

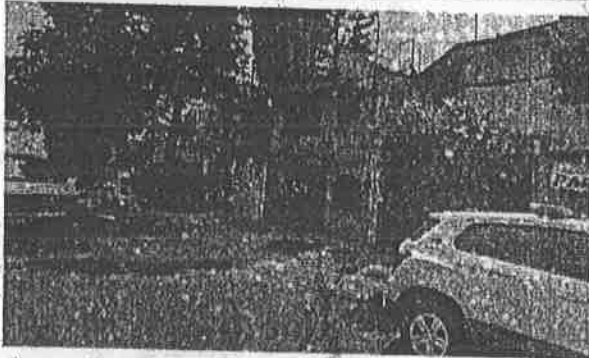
Imagen No. 1 Vista general de las fachadas con número 5, 7 y 9.

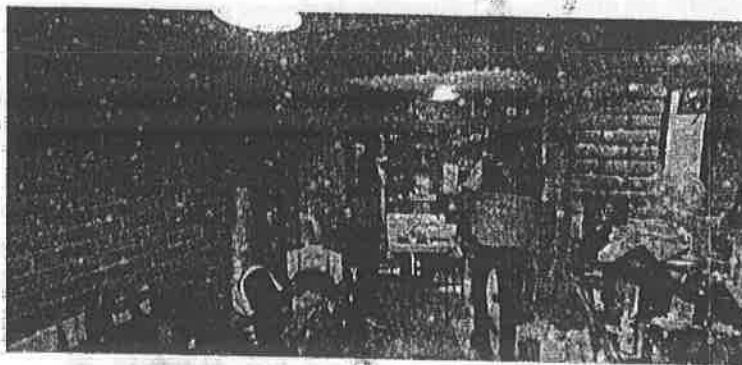
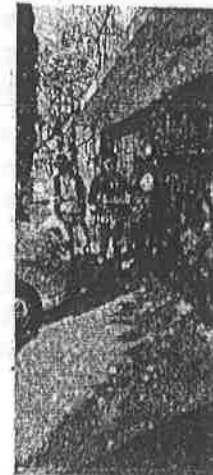
Imágenes 5 y 6.- Inspección ocular al interior del inmueble con número exterior 5 de Camino de la Unión; inicio de mediciones con georadar sobre banqueta de inmuebles números 5, 7 y 9.

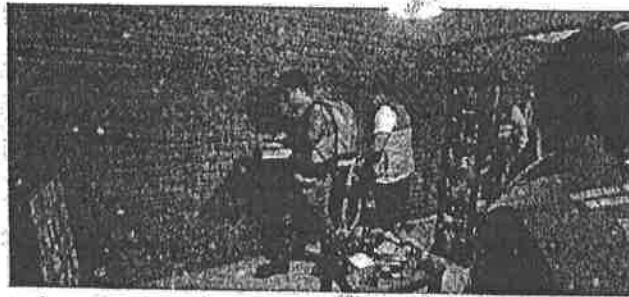
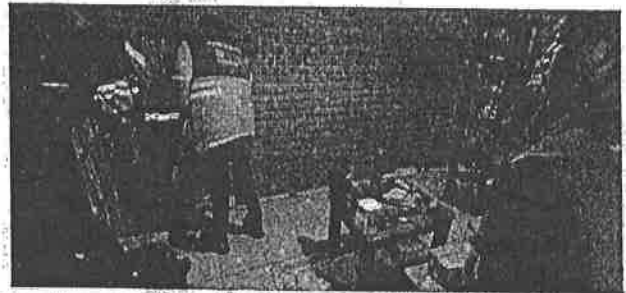
Imágenes 7 y 8.- Mediciones geológicas con equipo del Atlas de Riesgos al interior del inmueble número exterior 5 en área colindante con socavón.

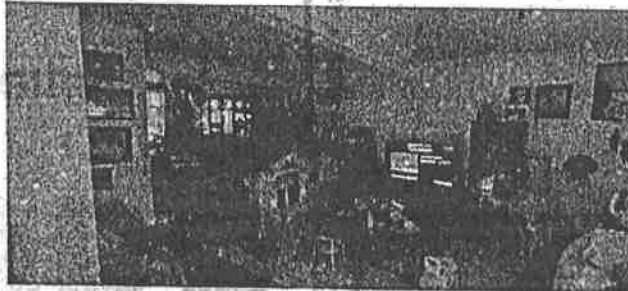
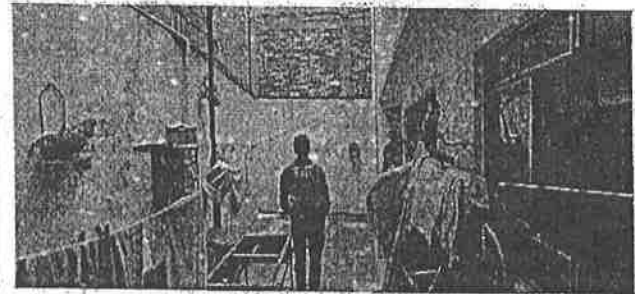
Imágenes 9 y 10.- Inspección ocular al interior del inmueble con número exterior 9 de la misma calle; afectaciones en acabados sobre muro de patio trasero del mismo inmueble.
