SISTEMA DE AGUAS DE LA CIUDAD DE MÉXICO
COORDINACIÓN GENERAL

ASUNTO: PUNTO DE ACUERDO

REVISION CON EQUIPO DE VIDEO DE LA RED DE DRENAJE PERIFERICA, ASI COMO LA RED DE DRENAJE INTERNA DE LA UNIDAD HABITACIONAL LINDAVISTA VALLEJO DELIMITADA POR LAS CALLES NORTE 23-A, NORTE 17-A, EJE 5 NORTE MONTEVIDEO, EJE CENTRAL LAZARO CARDENAS Y PONIENTE 134, ALCALDIA GUSTAVO A MADERO.

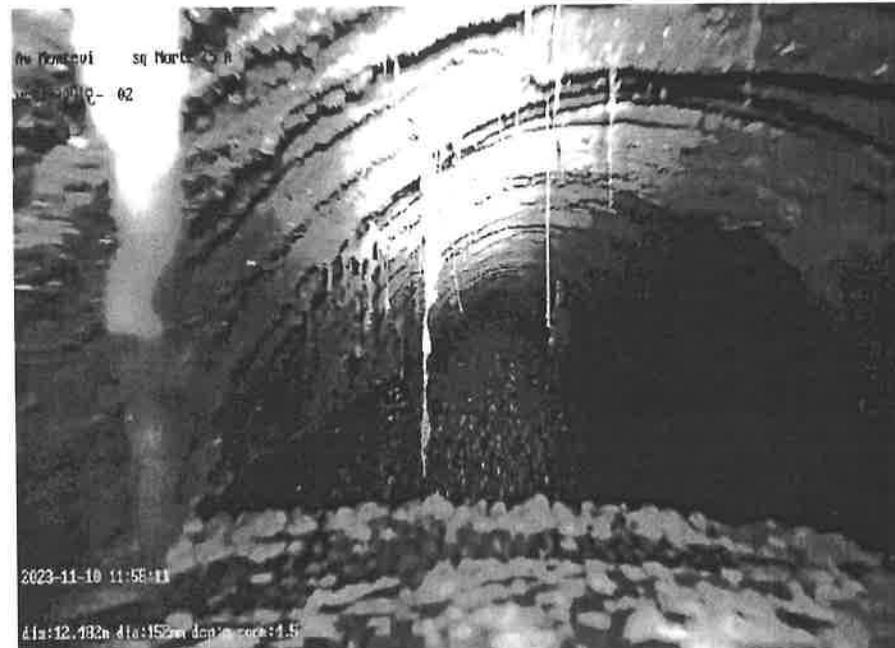
COLECTOR DE 1.07 M DE DIAMETRO RECIBE LA DESCARGA DE COLECTOR DE 0.76 M DE DIAMETRO DE LA CALLE NORTE 23 A, DONDE SE CONECTAN DOS DESCARGAS DE LA U.H. LINDAVISTA VALLEJO, TUBERIAS QUE SE ENCUENTRAN EN BUEN ESTADO Y UN MINIMO DE AZOLVE CON BUENA PENDIENTE HIDRAULICA.

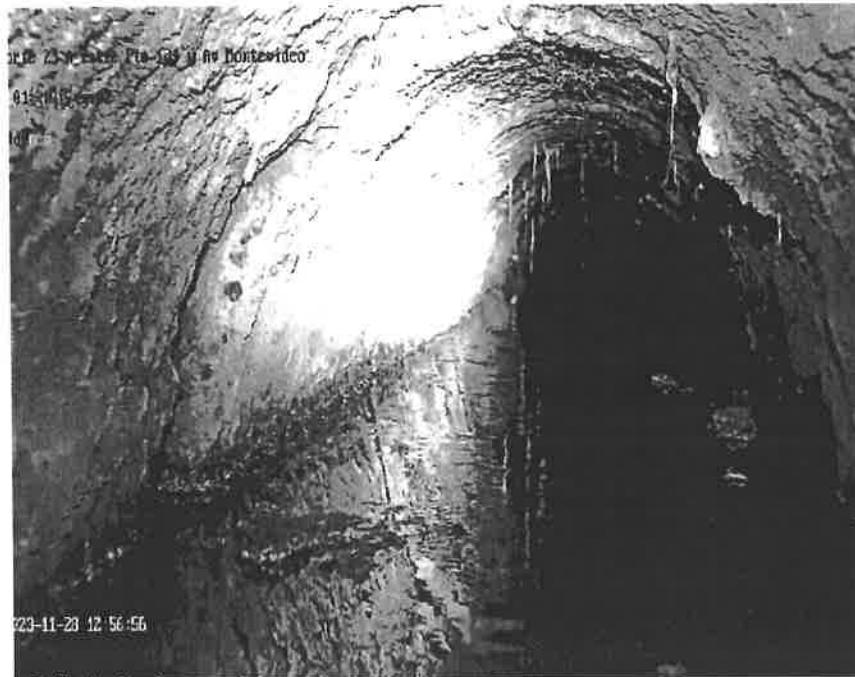
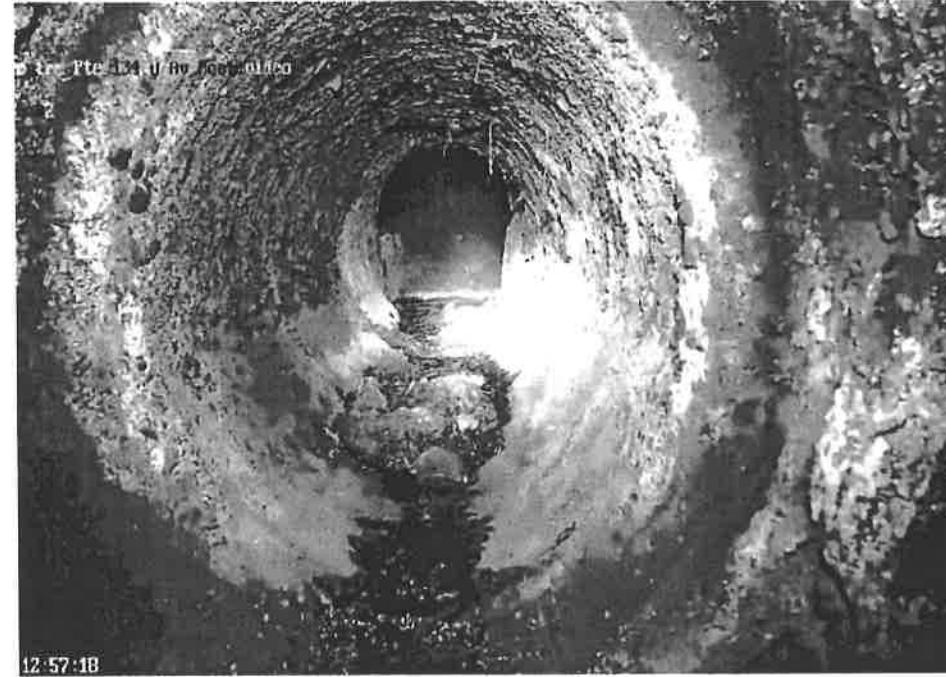
COLECTOR DE 0.61 M DE DIAMETRO EN CALLE NORTE 23 A LA CUAL SE CONECTAN DOS DESCARGAS DE DRENAJE DE 0.30 M DE DIAMETRO DE LA U H LINDAVISTA VALLEJO QUE SE ENCUENTRAN EN BUEN ESTADO Y CON UN MINIMO DE AZOLVE.

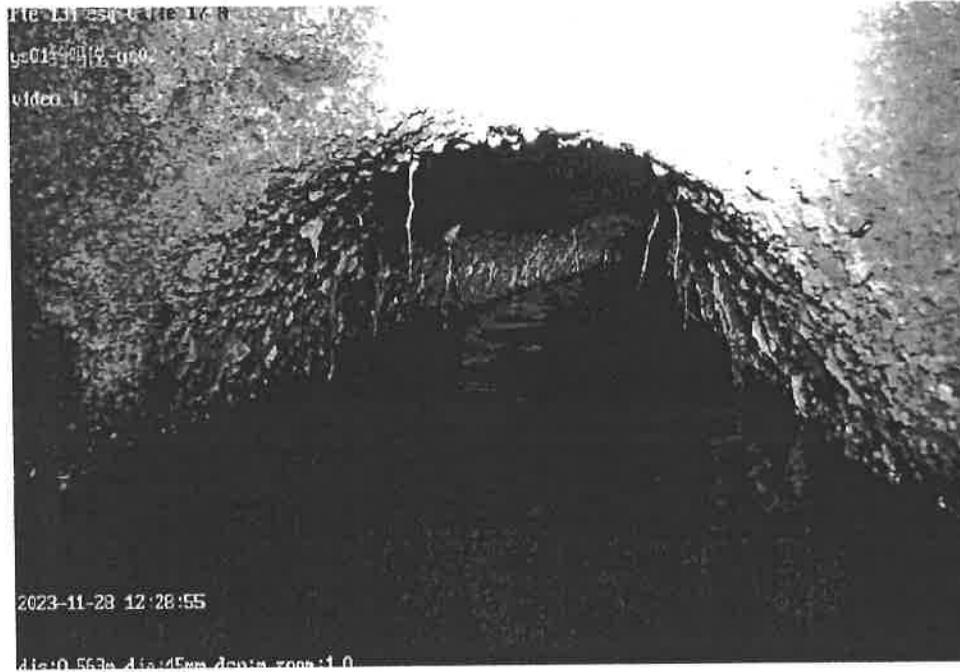
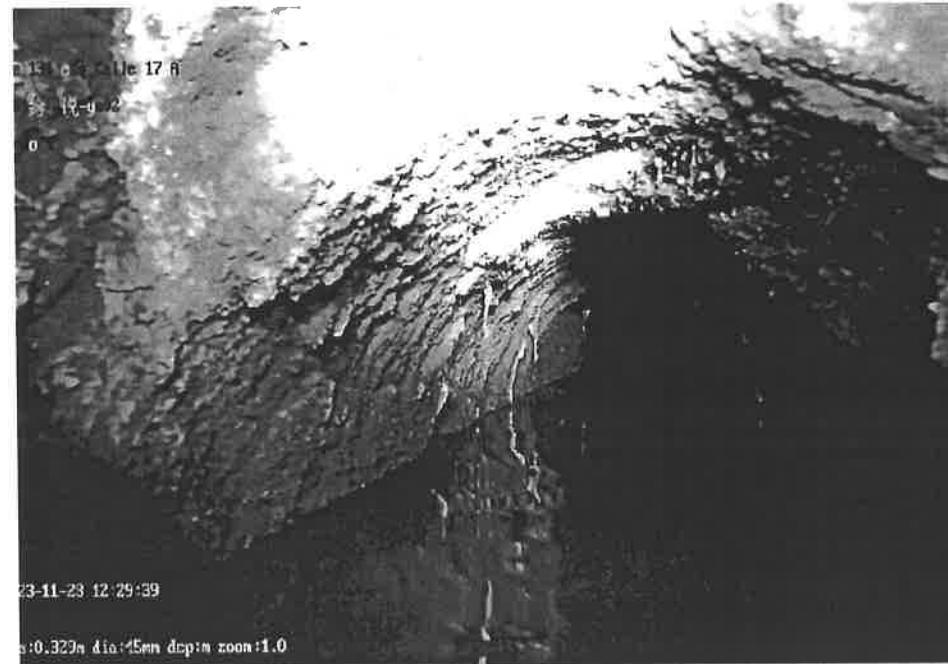
ATARJEA DE 0.30 M DE DIAMETRO EN LA CALLE PONIENTE 134 DONDE SE CUENTA CON UNA DESCARGA DE LA PARTE CENTRAL DE LA U.H. LINDAVISTA VALLEJO EN BUEN ESTADO CON MINIMO TIRANTE DE AZOLVE Y BUENA PENDIENTE HIDRAULICA.

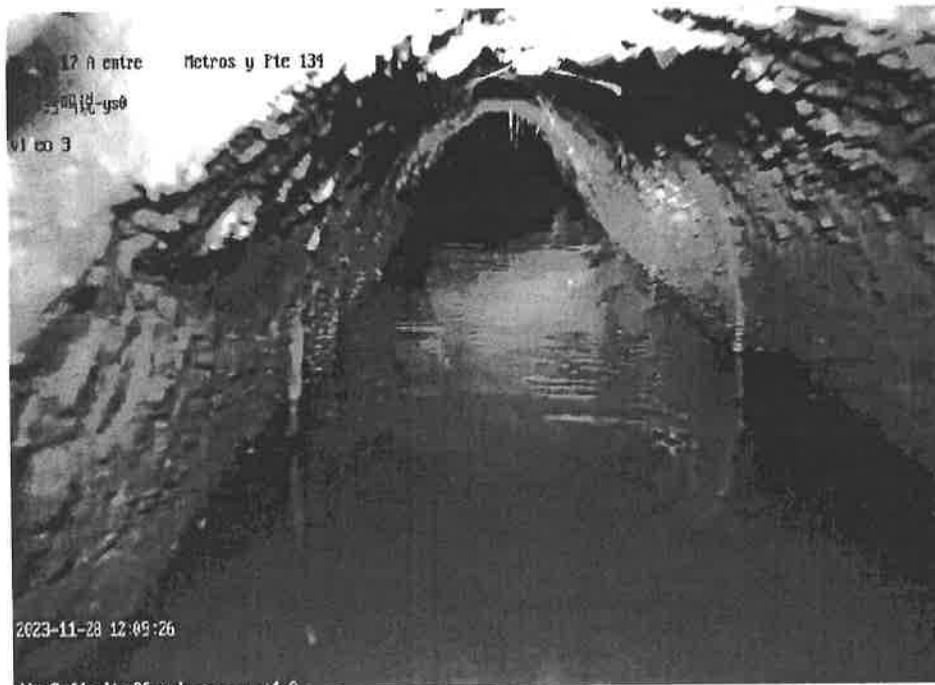
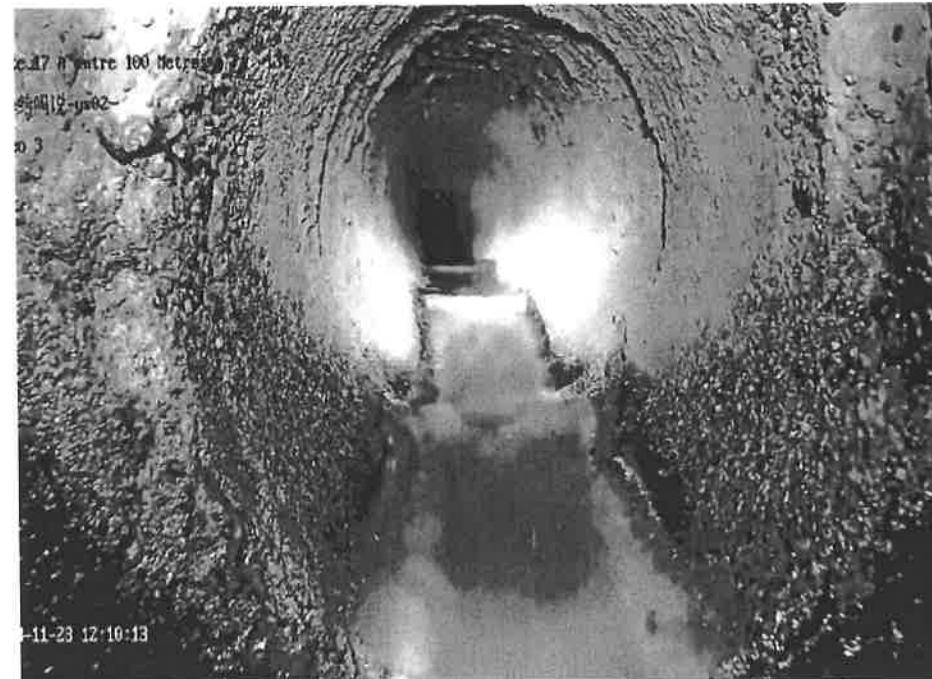
ATARJEA DE 0.30 M DE DIAMETRO EN LA CALLE NORTE 17 A DONDE SE CUENTA CON UNA CUARTA DESCARGA, CASI ESQUINA CON PONIENTE 134 DE LA U.H. LINDAVISTA VALLEJO EN BUEN ESTADO CON MINIMO TIRANTE DE AZOLVE Y BUENA PENDIENTE HIDRAULICA.

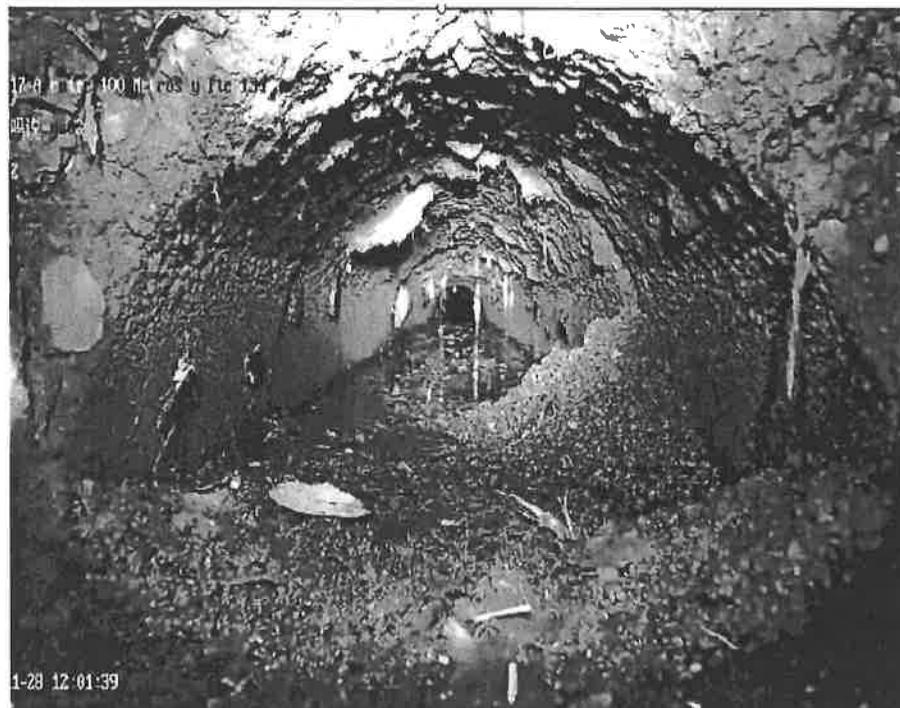
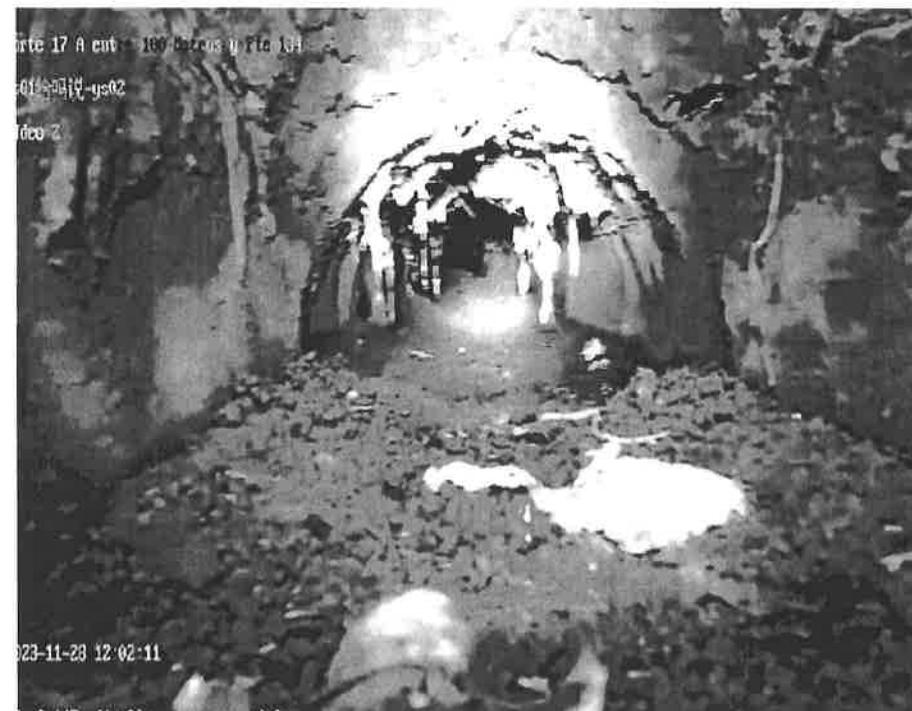
1. La red de drenaje municipal en el perímetro de la Unidad Habitacional Lindavista Vallejo, se encuentra operando en buenas condiciones sin detectar daños en los conductos a base de tubería de concreto con un mínimo de azolve acumulado, únicamente una de las redes en la calle 17-A, presenta mayor volumen de azolve.

ATARJEA DE 0.30 M DE DIAMETRO EN LA CALLE NORTE 17 A ENTRE PONIENTE 134 Y EJE CENTRAL LAZARO CARDENAS QUE SE ENCUENTRA AZOLVADA.

3. El Sistema de Aguas de la Ciudad de México, llevará a cabo el mantenimiento preventivo en la red municipal perimetral de la Unidad Habitacional, realizando con equipo hidroneumático el desazolve de atarjeas y con malacates mecánicos el desazolve de colectores.

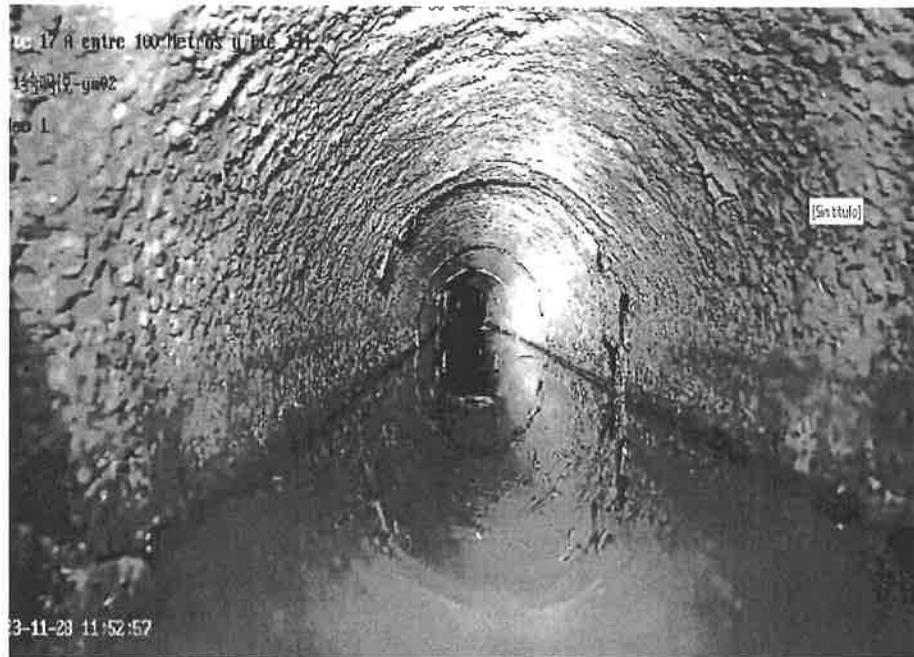
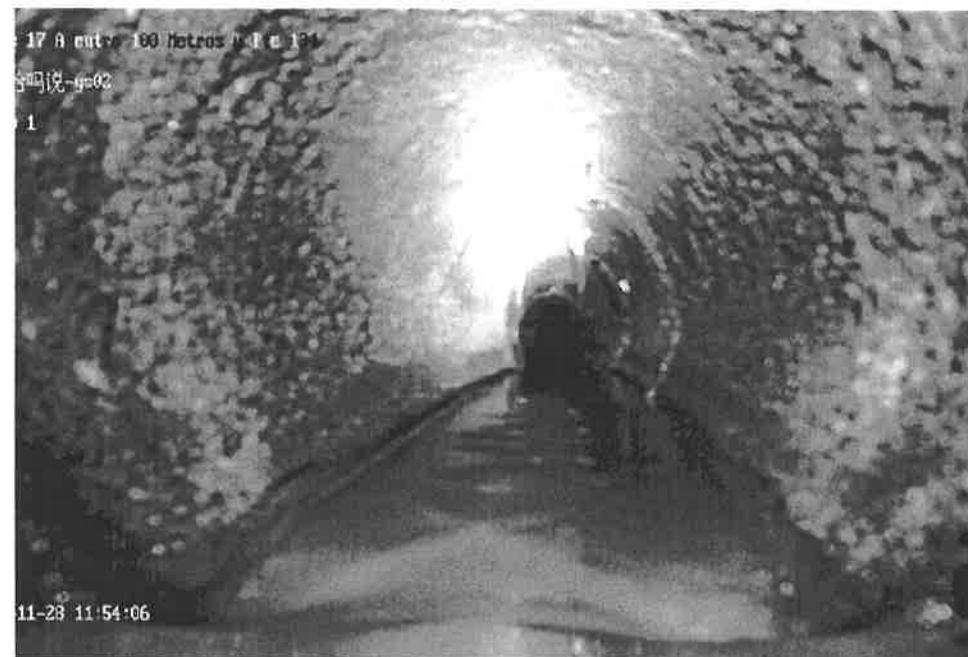
ATARJEA DE 0.30 M DE DIAMETRO EN LA CALLE NORTE 17 A CASI ESQUINA EJE CENTRAL LAZARO CARDENAS EN BUEN ESTADO Y CON BUENA PENDIENTE HIDRAULICA Y SIN ACUMULACION DE AZOLVE.

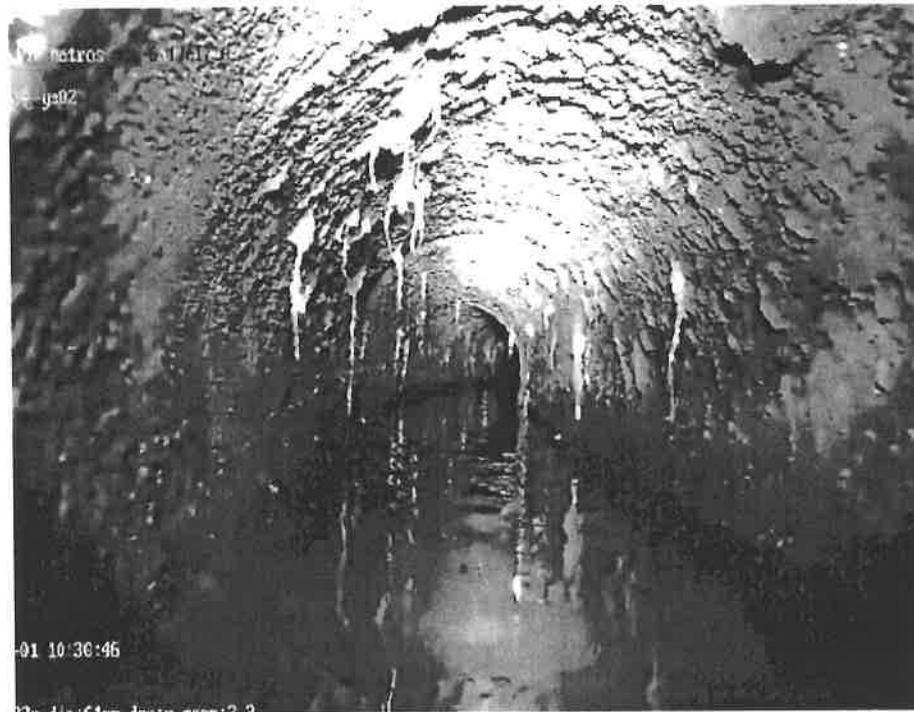
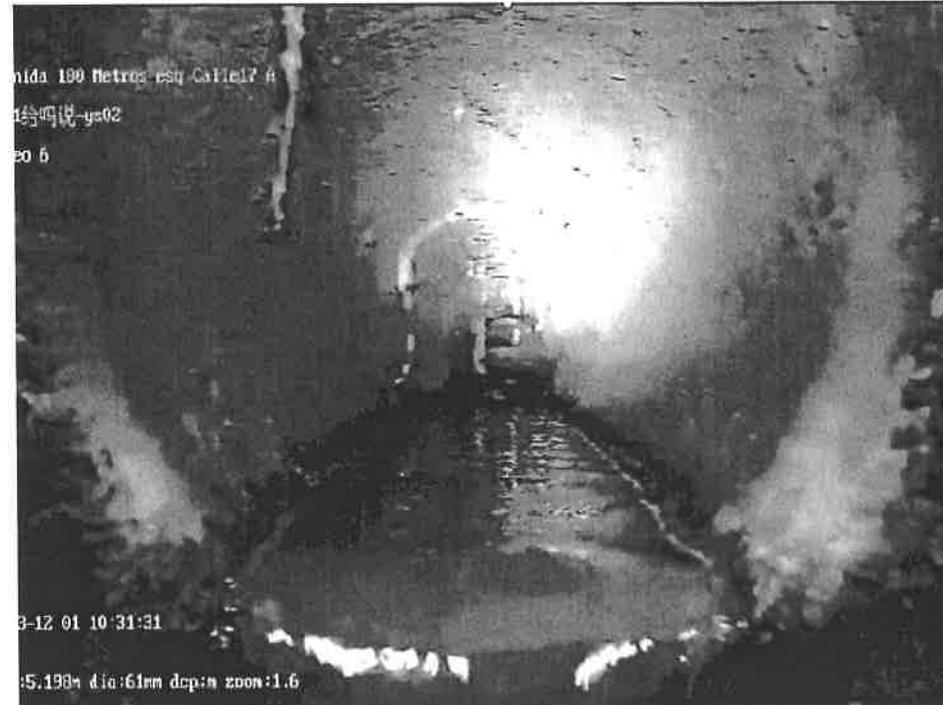
ATARJEA DE 0.30 M DE DIAMETRO EN EJE CENTRAL LAZARO CARDENAS DONDE DESCARGAN LA 5TA Y 6TA CONECCION DE DRENAJE DE LA U.H. LINDAVISTA VALLEJO QUE SE ENCUENTRA EN BUEN ESTADO Y CON PENDIENTE HIDRAULICA ADECUADA.

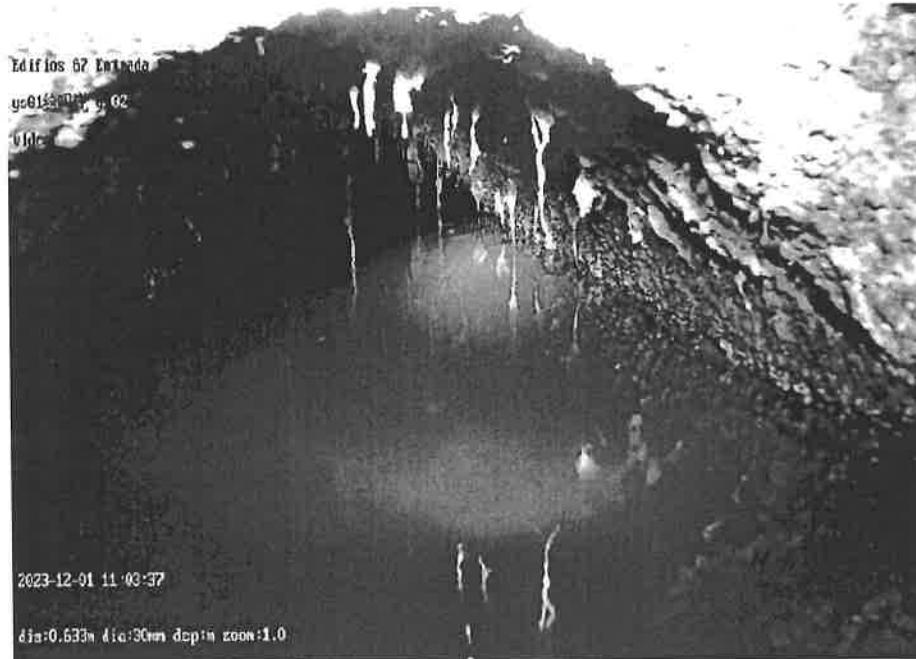
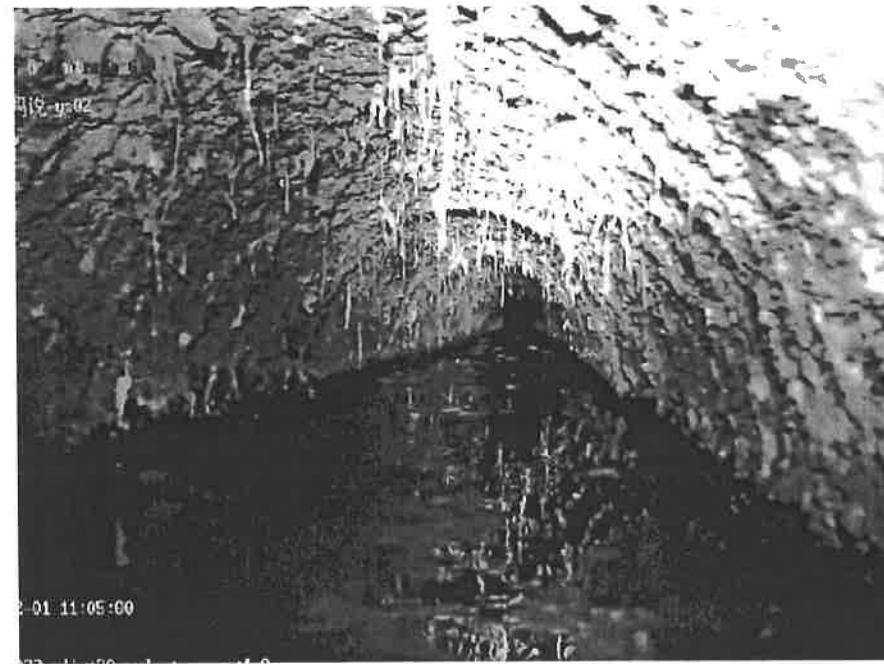
La red de drenaje interna de la Unidad Habitacional Lindavista Vallejo de 0.30 m de diámetro, en general se encontró operando en condiciones normales, únicamente se observó que la red del lado poniente del edificio 78 que presentan un desplome dos de sus módulos, se encuentra azolvada con la tubería ahogada con nivel de agua, así como la red paralela al edificio 79 trabaja con deficiencia y presenta niveles altos, encontrando que sobre el Eje de la tubería una batería de árboles de un promedio de 10 m. de altura, cuyas raíces posiblemente han invadido y afectado la tubería.

RED DE DRENAJE REVISADA A TRAVES DE POZO DE VISITA QUE SE UBICA DEL LADO NORTE DEL EDIFICIO 78 CON TIRANTE DE AZOLVE Y TIRANTES DE AGUA AL 60 % DE SU SECCION HIDRAULICA.

4. Es necesario que la alcaldía a través del presupuesto participativo, o en su caso con el apoyo que brinda la Procuraduría Social, ejerza la rehabilitación de los dos tramos de drenaje dañados junto a los edificios 78 y 79.

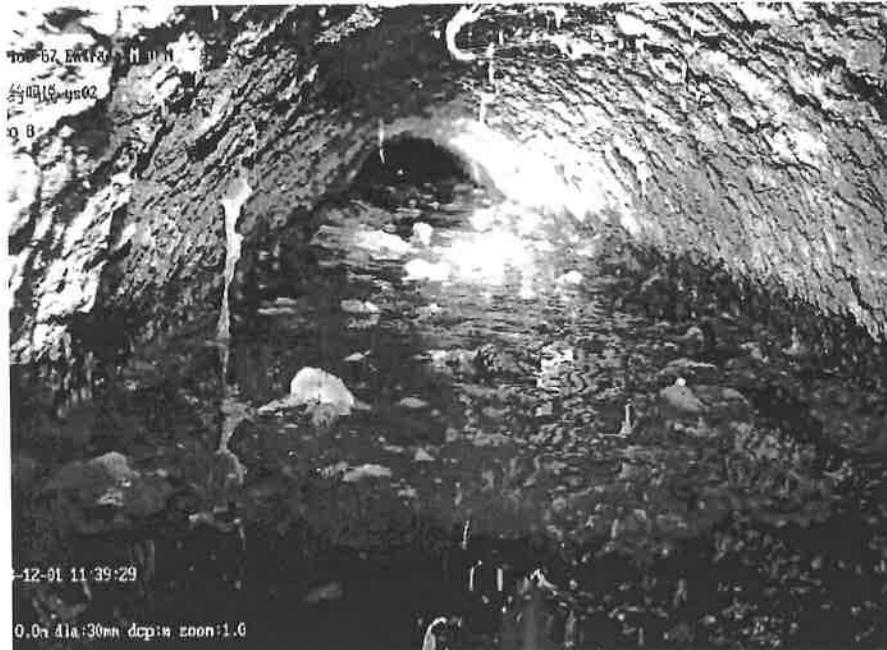
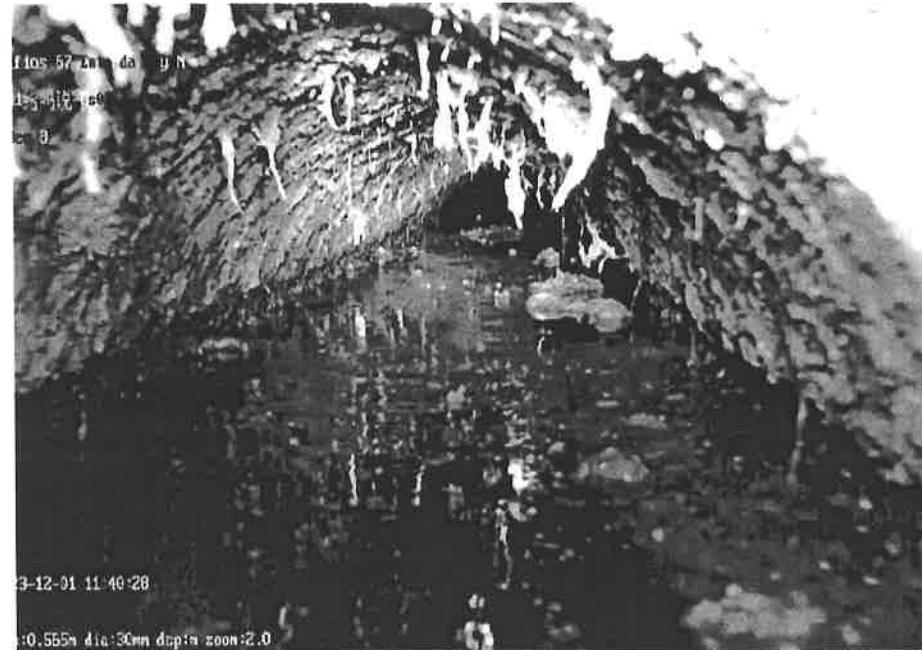
RED DE DRENAJE REVISADA A TRAVES DE POZO DE VISITA QUE SE UBICA DEL LADO SUR DEL EDIFICIO 78 CON TIRANTE DE AZOLVE Y TIRANTES DE AGUA AL 40 % DE SU SECCION HIDRAULICA.

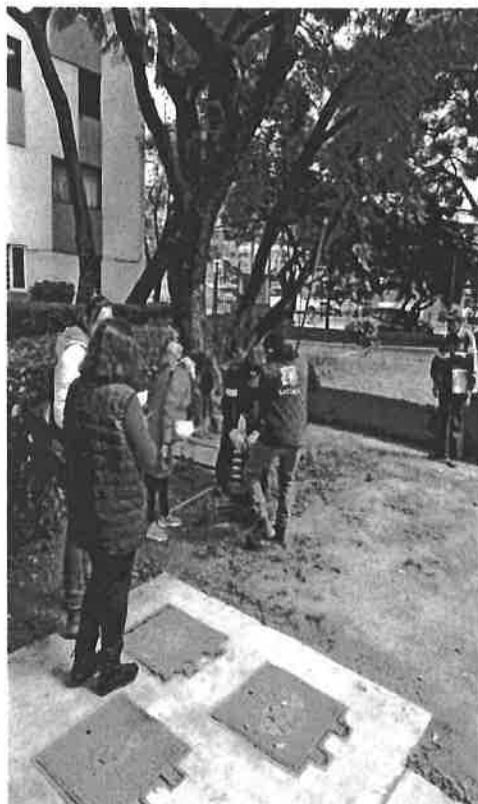
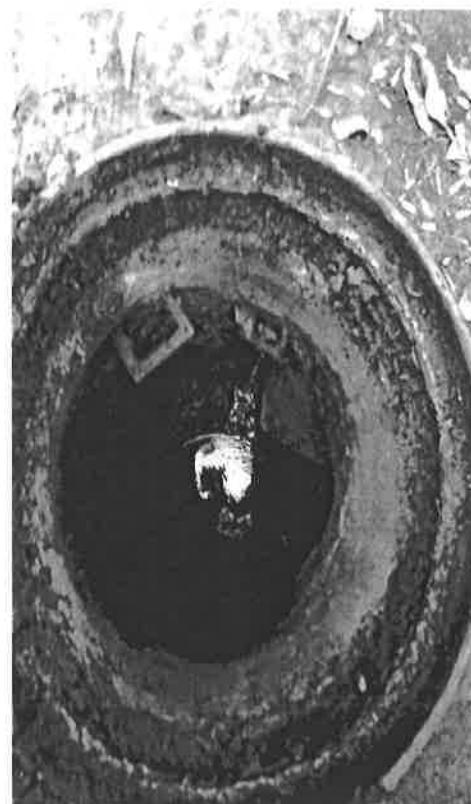
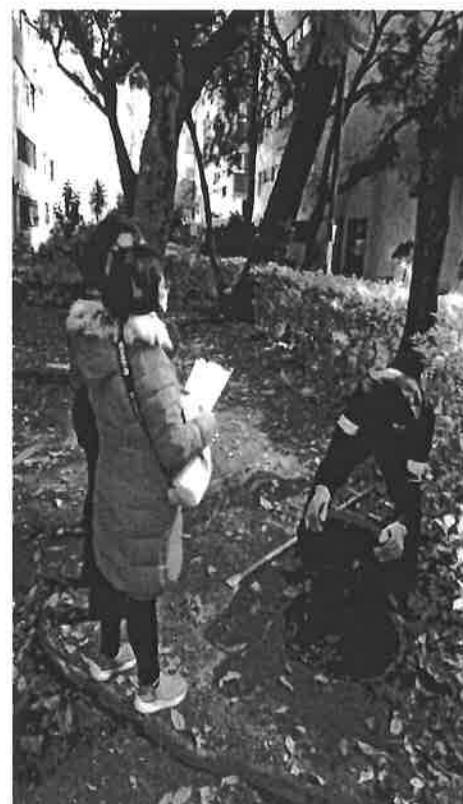
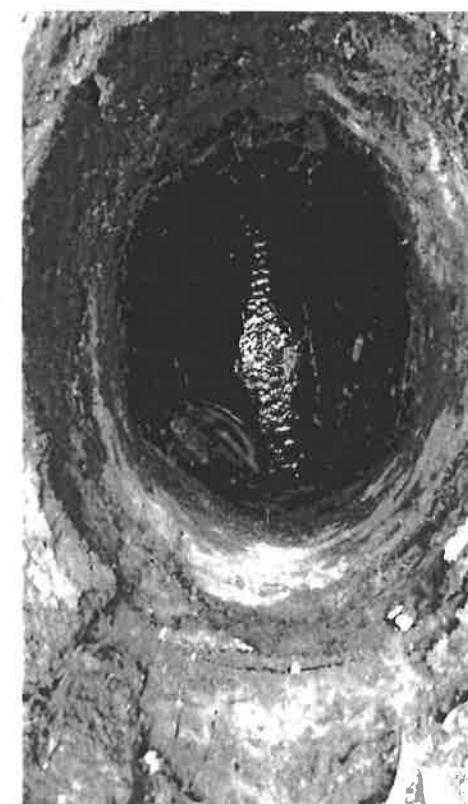
ATARJEA DE 0.30 M DE DIAMETRO ENTRE LOS EDIFICIOS NO. 67 Y 78 LA CUAL SE ENCONTRO EN CONDICIONES NORMALES DE OPERACIÓN.

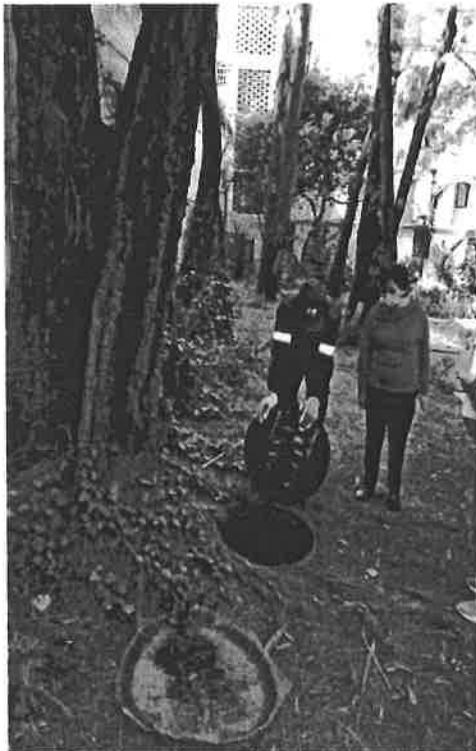
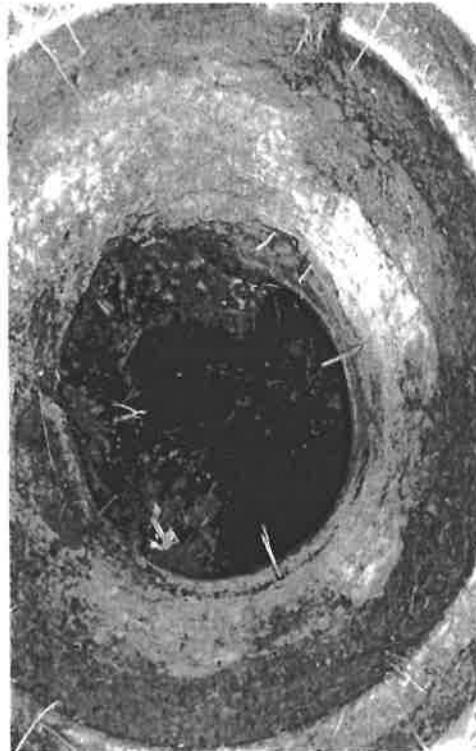
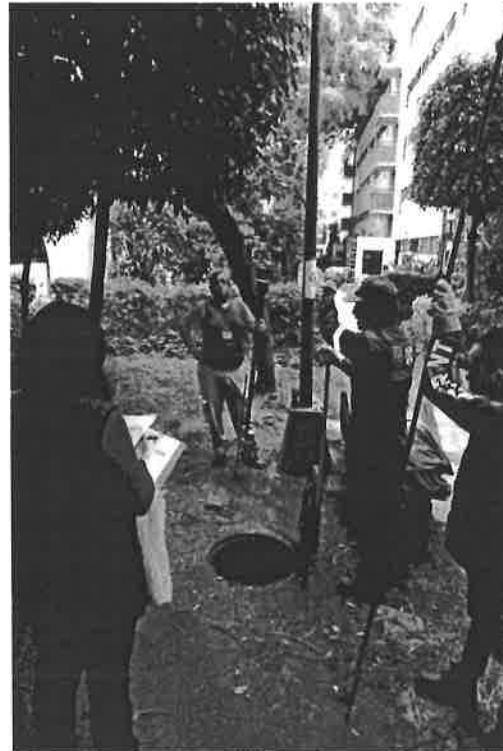
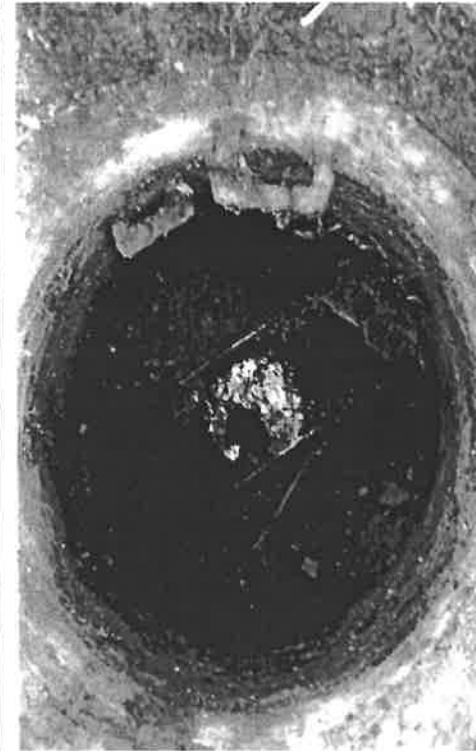
ATARJEA DE 0.30 M DE DIAMETRO PARALELO AL EDIFICIO NO. 78 LADO ORIENTE, LA CUAL SE ENCONTRO EN CONDICIONES NORMALES DE OPERACIÓN.

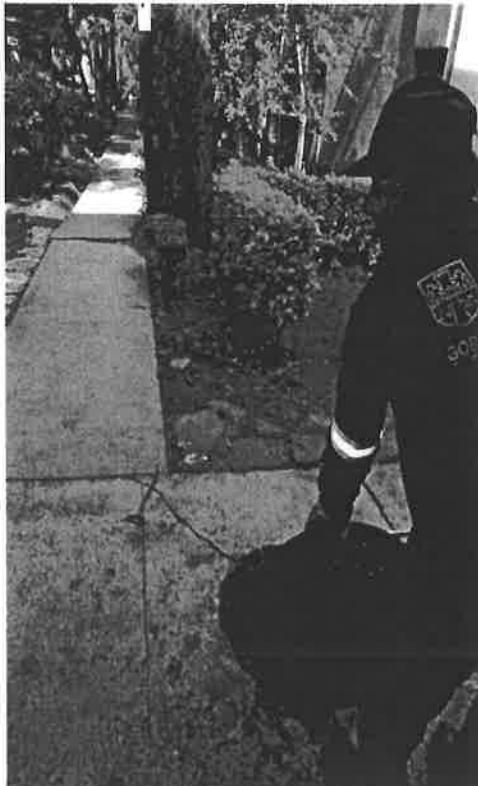
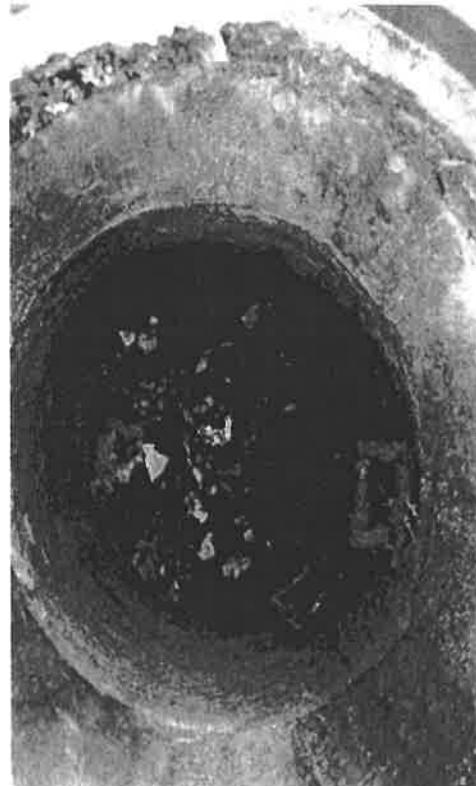
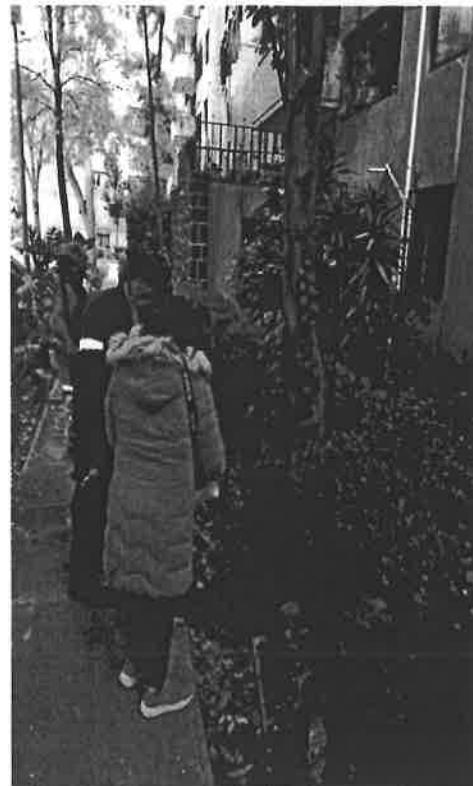
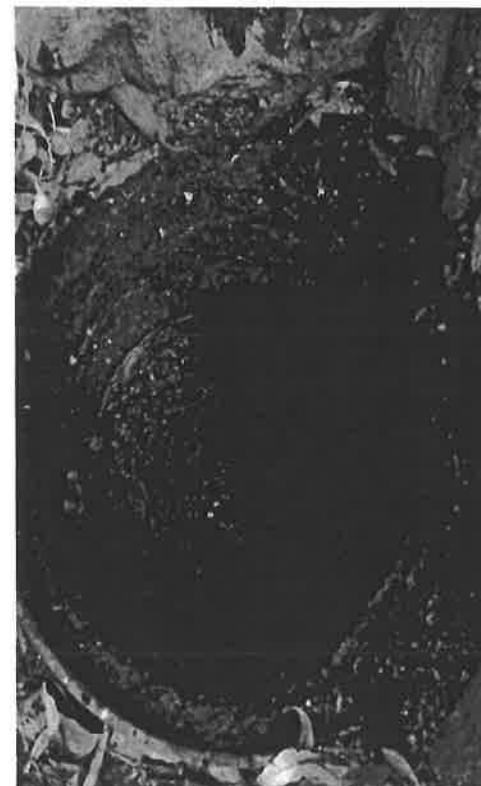
2. La red de drenaje interna de 0.30 m de diámetro del conjunto habitacional, en general opera con niveles bajos y sin observar daños en las tuberías, a excepción de las líneas de drenaje próximas a los edificios 78 y 79 que presentan niveles de agua altos.

5. Con base a la inspección técnica realizada con el apoyo de equipo de video, aun cuando hay dos tramos de drenaje con nivel de agua altos, se determina que el desplome de los módulos del edificio 78 no es a consecuencia de la infraestructura de drenaje aledaña a los edificios y unidad habitacional.

ATARJEA DE 0.30 M DE DIAMETRO PARALELA AL EDIFICIO NO. 79 TRABAJA CON DEFICIENCIA Y PRESENTA ASENTAMIENTO Y TIRANTES ALTOS A LO LARGO DE LA MISMA, ASIMISMO SOBRE EL EJE DE ESTA TUBERIA SE ENCUENTRA UNA BATERIA DE ARBOLES DE 10 M DE LATURA APROX. CUYAS RAICES POSIBLEMENTE HAN INVADIDO LA RED DE DRENAJE; POR LO QUE SE RECOMIENDA LA SUSTITUCION DE TUBERIA AFECTADA PARA QUE TRABAJE ADECUADAMENTE.

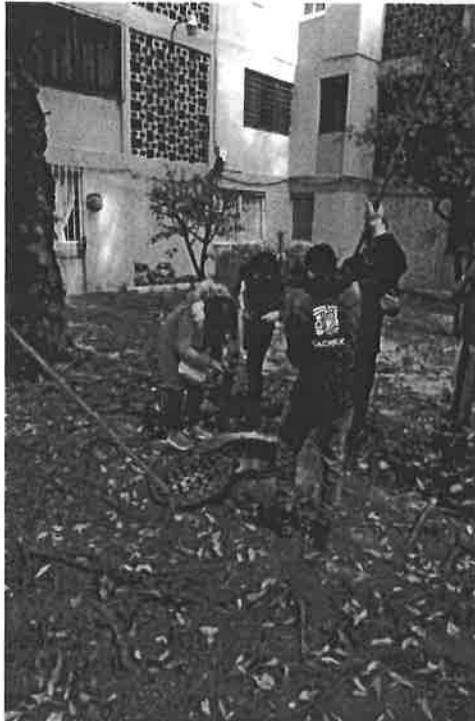
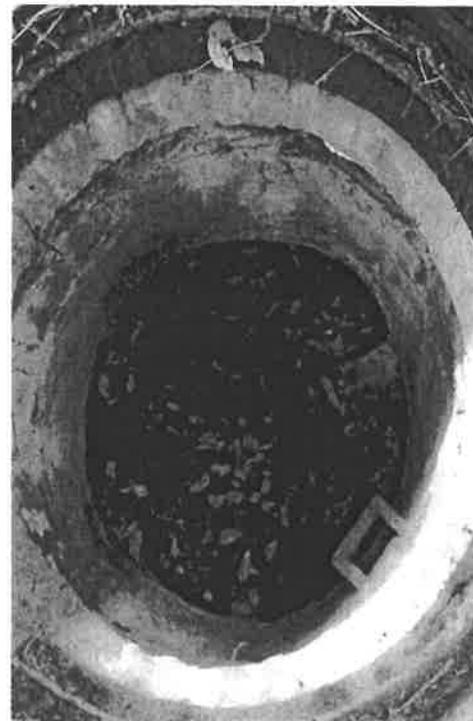
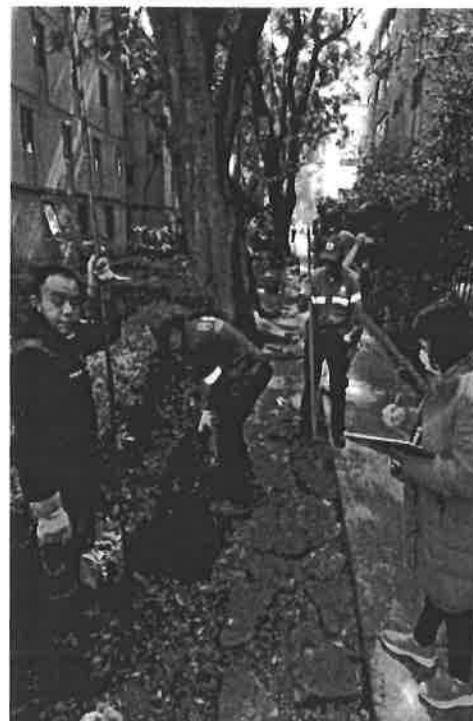
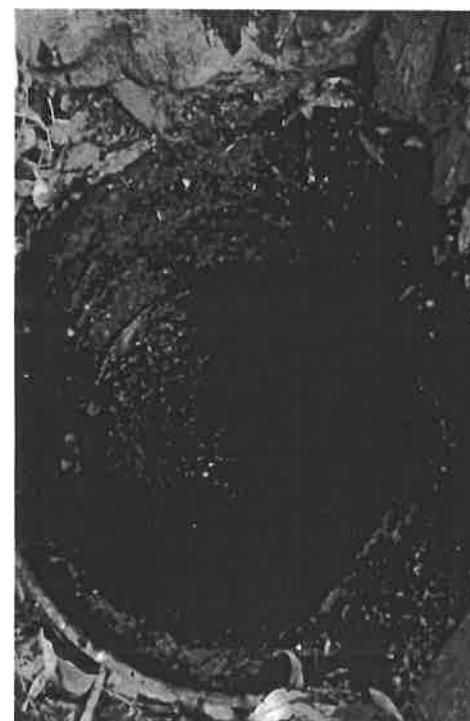
ATARJEA DE 0.30 M DE DIAMETRO ENTRE LOS EDIFICIOS NO.79 Y 82 LA CUAL SE ENCONTRO EN CONDICIONES NORMALES DE OPERACIÓN.

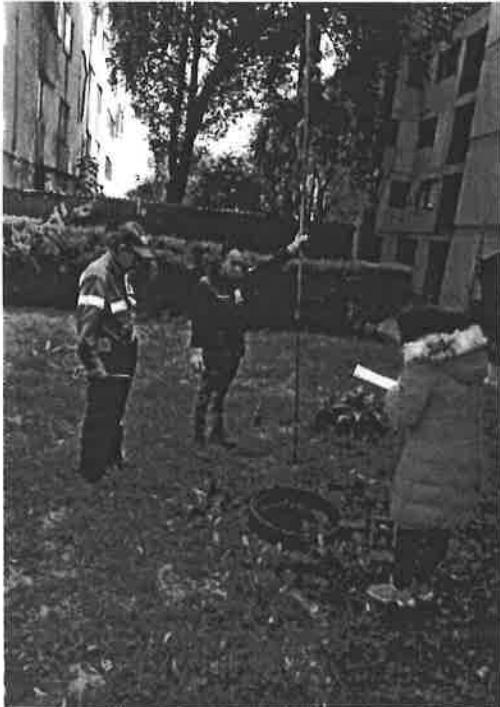
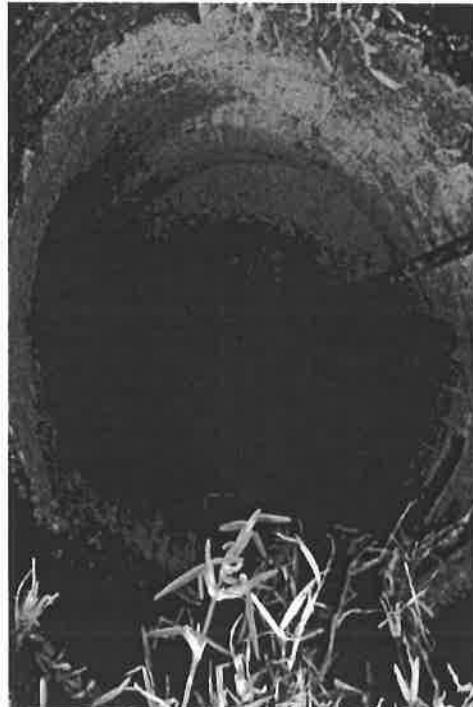
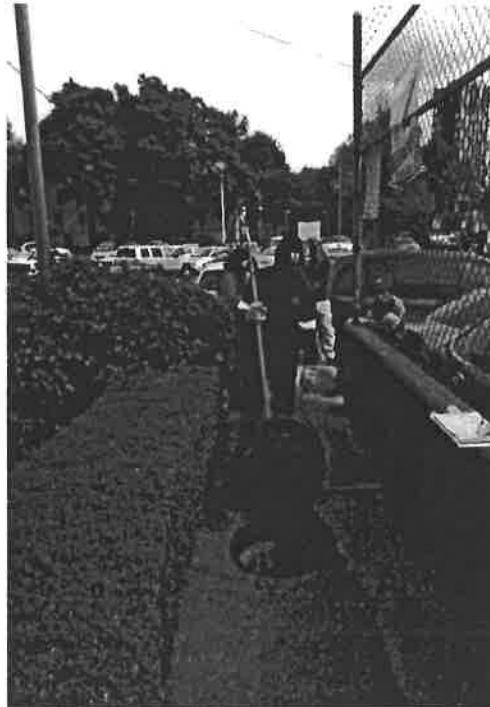
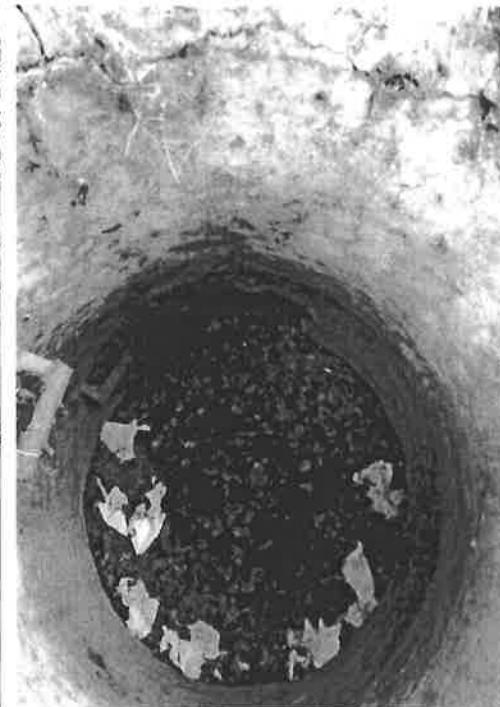
ATARJEA DE 0.30 M DE DIAMETRO ENTRE LOS EDIFICIOS NO.76 Y 77 LA CUAL SE ENCONTRO EN CONDICIONES NORMALES DE OPERACIÓN.

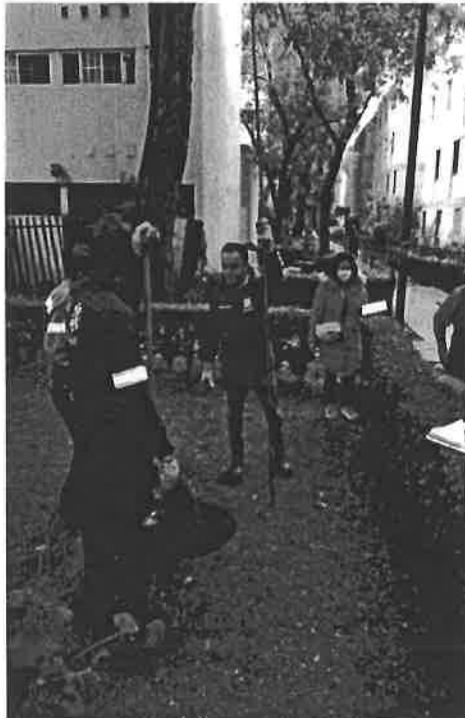
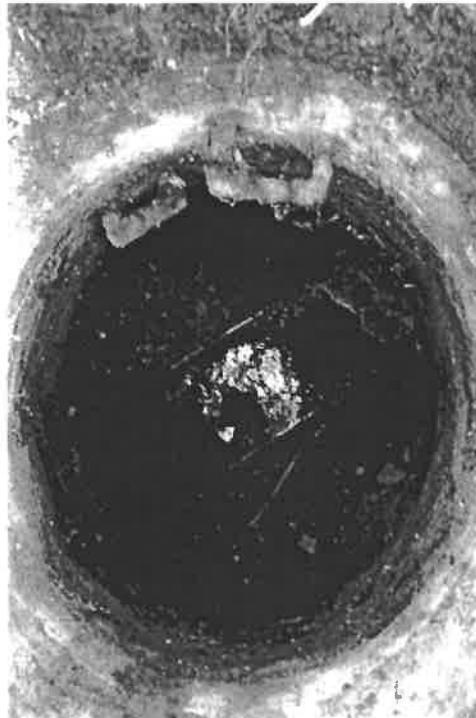
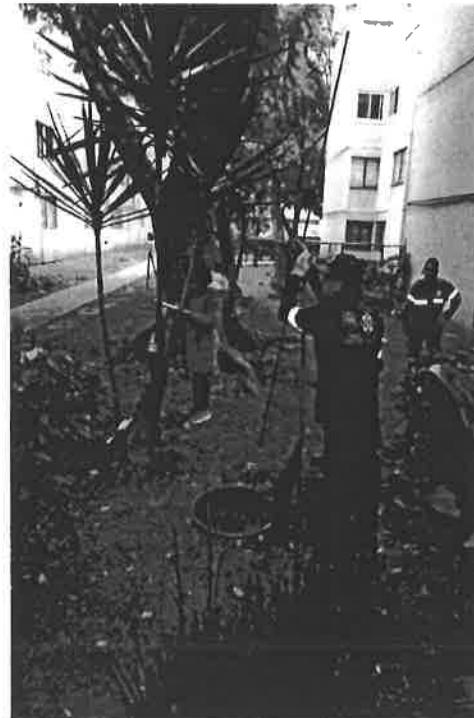
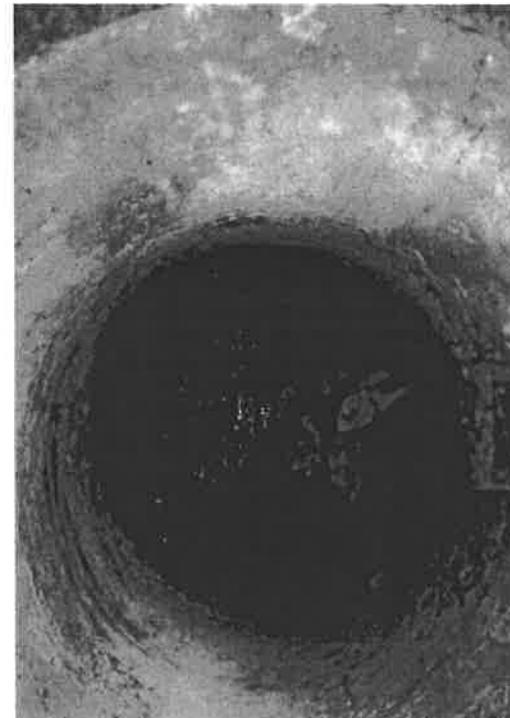
ATARJEA DE 0.30 M DE DIAMETRO PARALELA AL EDIFICIO NO. 82 LADO ORIENTE LA CUAL SE ENCONTRO EN CONDICIONES NORMALES DE OPERACIÓN.

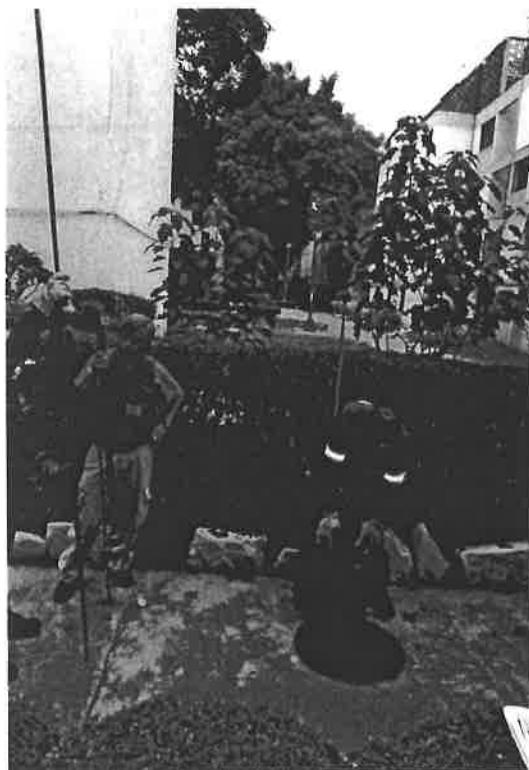
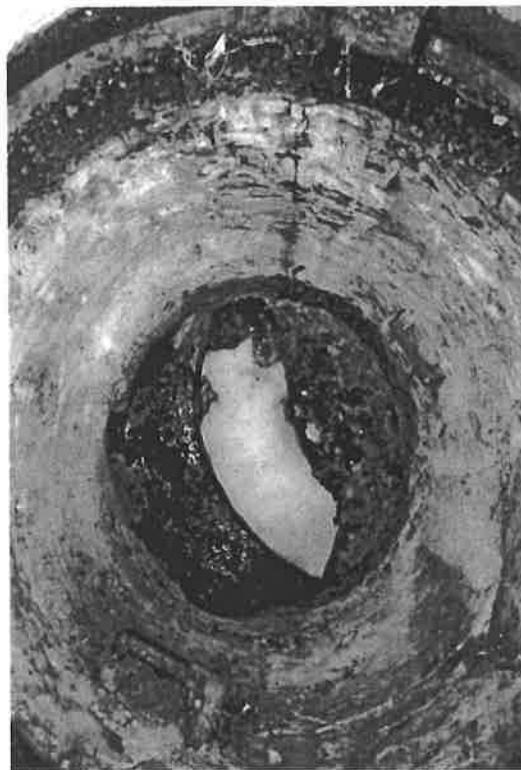
ATARJEA DE 0.30 M DE DIAMETRO PARALELA AL EDIFICIO NO.67 LADO PONIENTE LA CUAL SE ENCONTRO EN CONDICIONES NORMALES DE OPERACIÓN.
