SECRETARÍA DE GESTIÓN INTEGRAL DE RIESGOS Y PROTECCIÓN CIVIL DE LA CIUDAD DE MÉXICO
DIRECCIÓN GENERAL DE ANÁLISIS DE RIESGOS
DIRECCIÓN DE EVALUACIÓN DE RIESGOS

OTIRPC/DER/CRT-VR/146/22

Opinión Técnica de Indicadores de Riesgo en materia de Protección Civil

Inmueble ubicado en calle Arquímedes número 32, colonia Polanco IV Sección, Alcaldía Miguel Hidalgo.

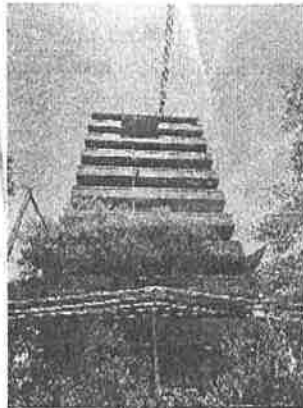
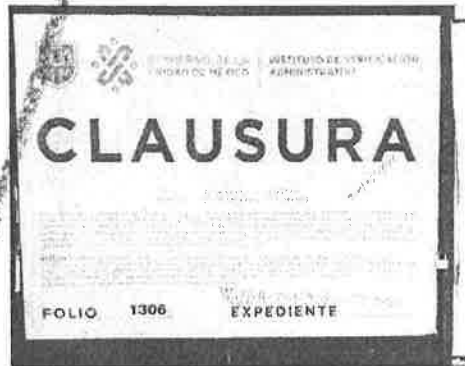
Imágenes 1 y 2. Fachada del inmueble objeto de esta Opinión Técnica; sello de clausura ubicado en acceso al inmueble.

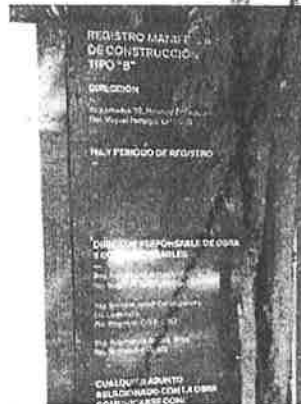
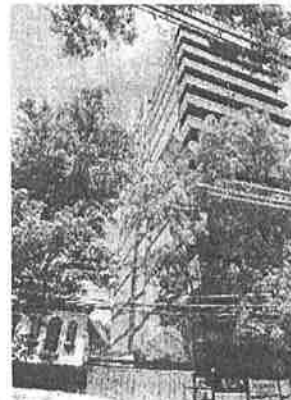
Imágenes 3 y 4. Información del Registro de Manifestación de Construcción; inmueble colindante al sur con el predio de Arquímedes número 32.

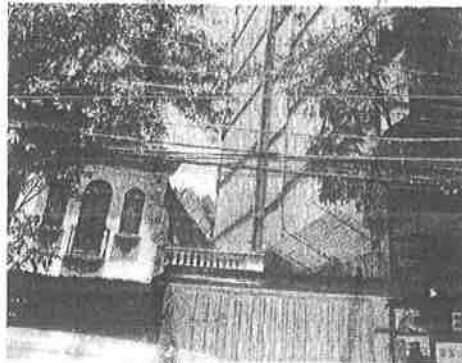
Imagen 5. Protección con malla sombra y tapias, colocada en colindancia sur.
