Oficio número: SEDEMA/AA-EL/0013/2023

#### **Información proporcionada por SACMEX**

La zona donde se encuentra establecido la **Obra de Saneamiento del Canal Nacional**, es un área afectada por las actividades urbanas donde las condiciones ambientales originales han sido alteradas debido al crecimiento

### **Ubicación del proyecto**

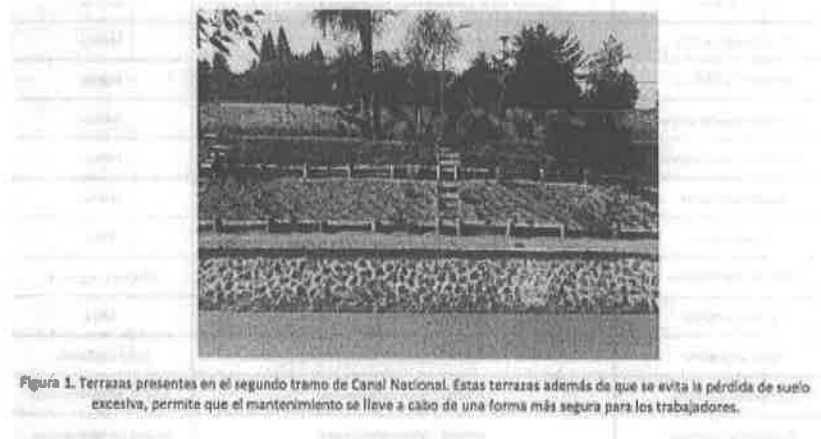
Figura 1. Terrazas presentes en el segundo tramo de Canal Nacional. Estas terrazas además de que se evita la pérdida de suelo excesiva, permite que el mantenimiento se lleve a cabo de una forma más segura para los trabajadores.

- Se llevaron a cabo obras de conservación de suelo, que consistió en realizar terrazas que impidan la pérdida de suelo asociada con la pendiente, asimismo, se realizó la plantación de los taludes internos del Segundo tramo, que va de Calzada de la Viga a calle Nimes (Figura 1).

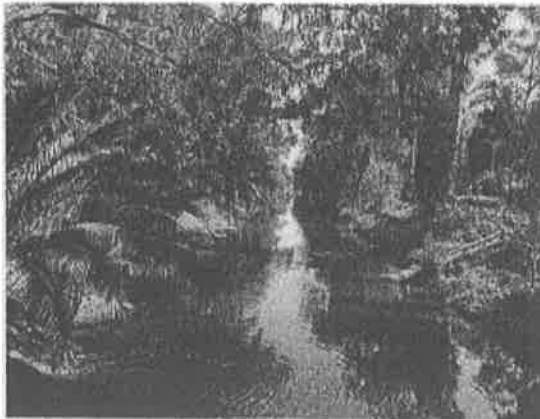
Figura 2. Vista del cuerpo de agua del Primer tramo de Canal Nacional

Como resultado, se tiene que el Primer tramo, que corresponde de Avenida Río Churubusco a Calzada de la Viga presenta una comunidad de especies acuáticas (Tabla 2) que permiten mantener al cuerpo de agua limpio, lo que brinda una belleza escénica de gran valor visual y la mejora de servicios ambientales que este espacio brinda a la ciudadanía (Figuras 2 y 3).

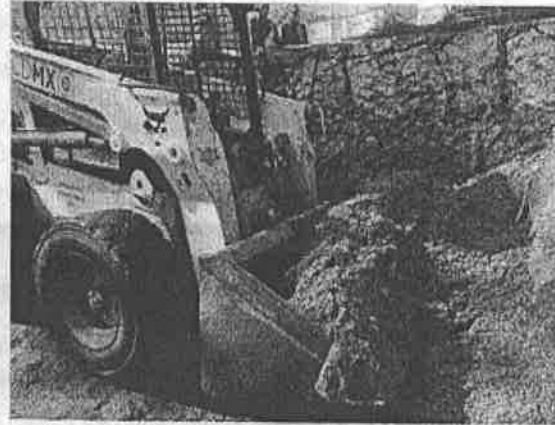
Figura 5. Retiro de lemna del embarcadero con el apoyo de equipos como el BobCat

En el segundo tramo, que va de Calzada de la Viga a calle Nimes se ha limpiado el cuerpo de agua de plantas hidrófitas flotadoras de las especies *Lemna minor* y *Wolffia* sp. Se está trabajando de forma coordinada con el Sistema de Aguas de la Ciudad de México (SACMEX). La Secretaría del Medio Ambiente realiza el arrastre y retiro del Chilacaxtle del cuerpo de agua a los embarcaderos y SACMEX lo retira de los embarcaderos con equipos como BobCat y camiones de volteo para su disposición final.

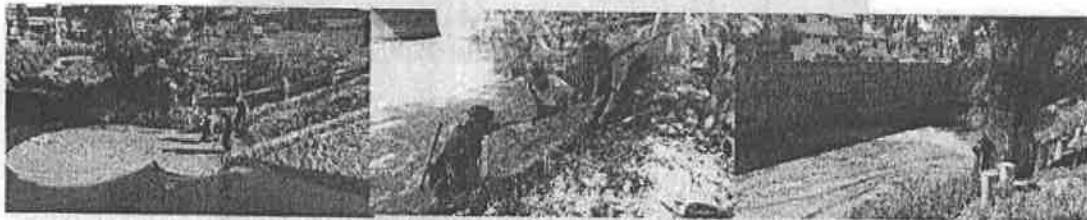
Figura 6. Retiro de lemna y residuos sólidos del cuerpo de agua de forma manual

El tramo de Calzada Taxqueña al puente dique (600m) se retiraron, aproximadamente, 30 m<sup>3</sup> de chilacaxtle (Figura 6). Actualmente, se lleva a cabo la limpieza del puente dique a Avenida Santa Ana (500m) (Figura 7).

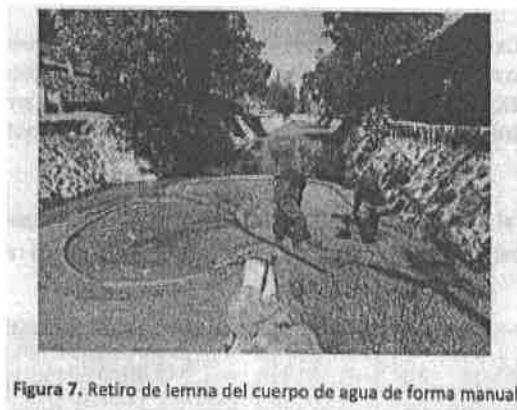
Figura 7. Retiro de lemna del cuerpo de agua de forma manual

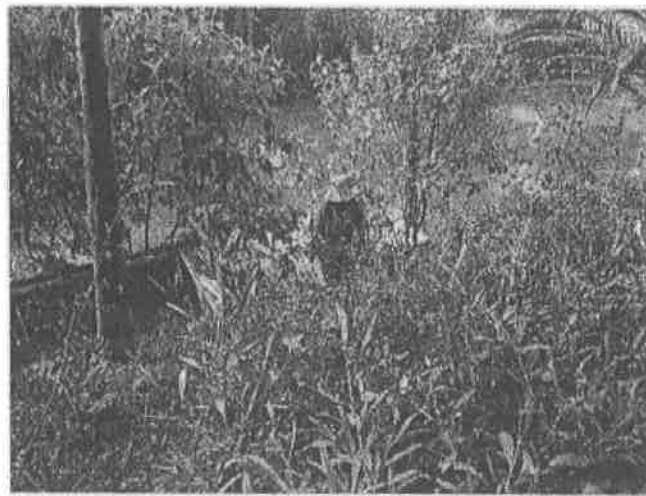
Figura 8. Deshierbe selectivo del talud interno.

El talud interno, por su cercanía al cuerpo de agua es un espacio clave, para que por medio de las especies de la plantadas se establezcan (Figura 8).

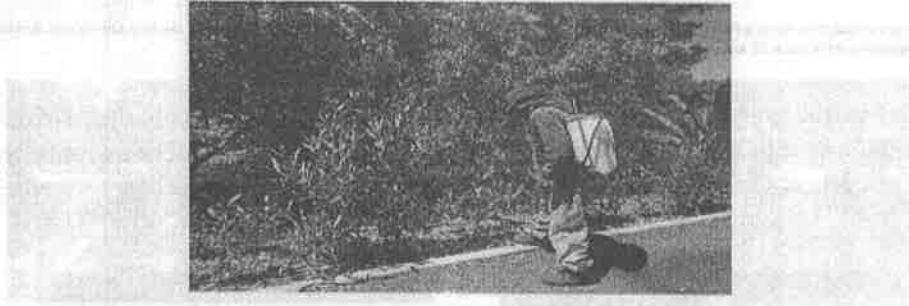
Figura 11. Fumigación con bioplaguicidas como jabón potásico y aceite de neem e infusiones de tabaco.

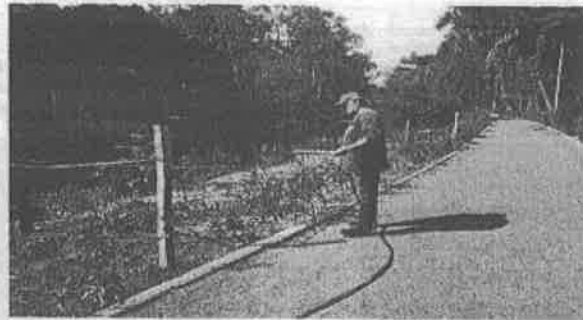
Figura 12. El riego en época de estiaje es muy importante para garantizar el establecimiento y sobrevivencia de las plantaciones.

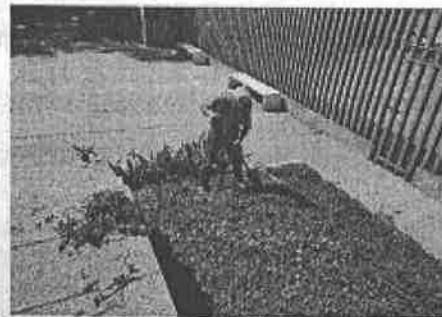
Figura 14. Plantación de especies de cubresuelos en talud externo (roció)

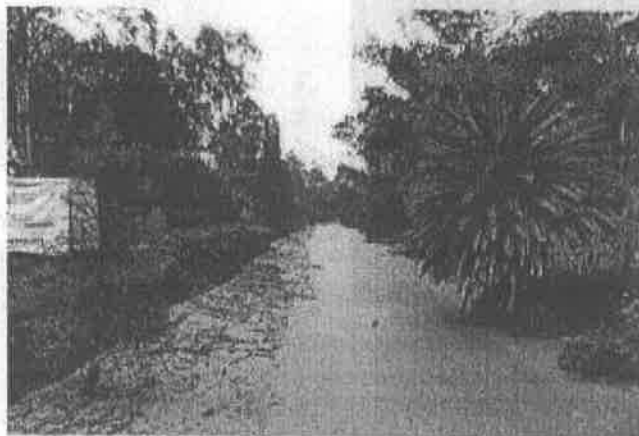
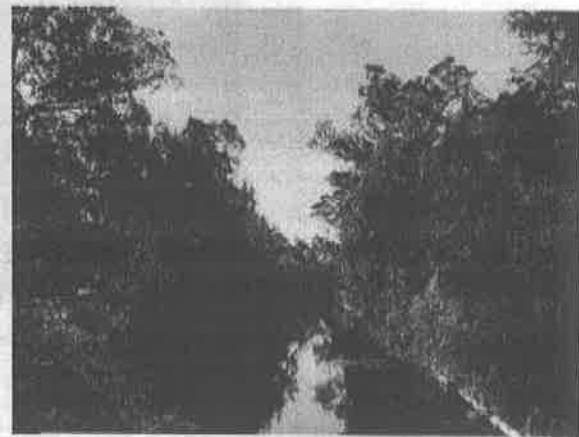
Figura 16. Vista desde el puente de patos

Antes

Después

La limpieza continua del tramo, permite que los usuarios y vecinos disfruten de un espacio agradable, además de fomentar el uso específico de forma ordenada y adecuada.

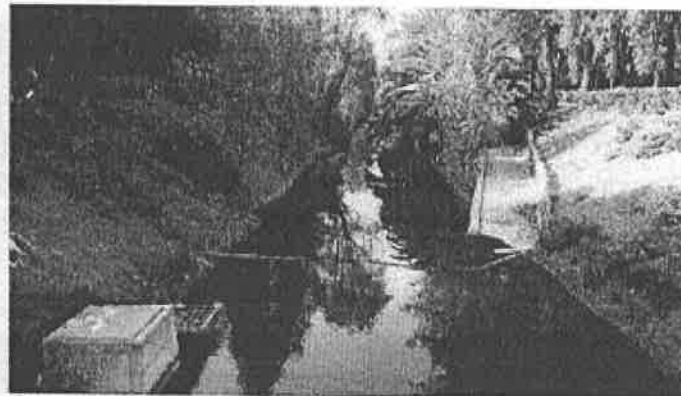
Figura 17. Vista desde Vía Láctea

Antes

Después
